# Kanaltätning

Smart renovering för ditt ventilationssystem

# Linervent

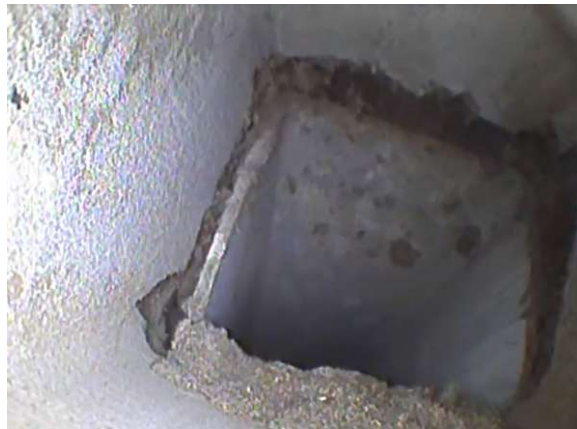
*Eternitkanal med väl synliga hålsador*

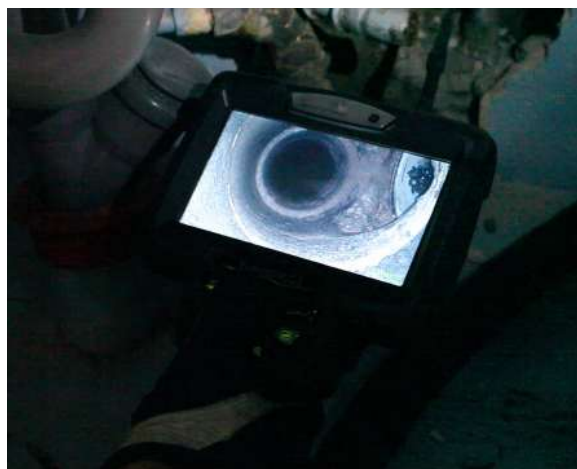
*Granskning med inspektionskamera*

Man kan med inspektionskameror filma insidan av kanalsystemet och på så sätt ge ett gediget, faktabaserat beslutsunderlag.

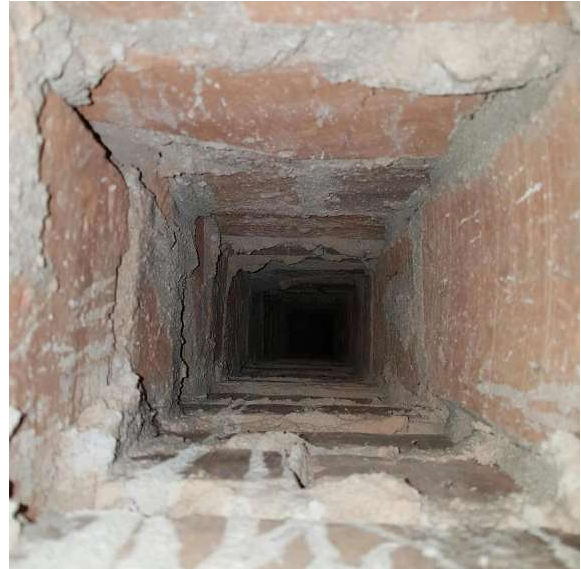
*Tegelkanal före tätning*

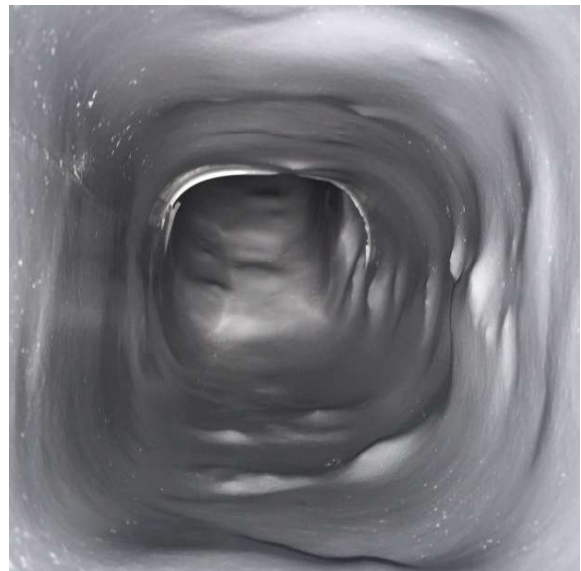
*Tegelkanal efter tätning med Linervent*

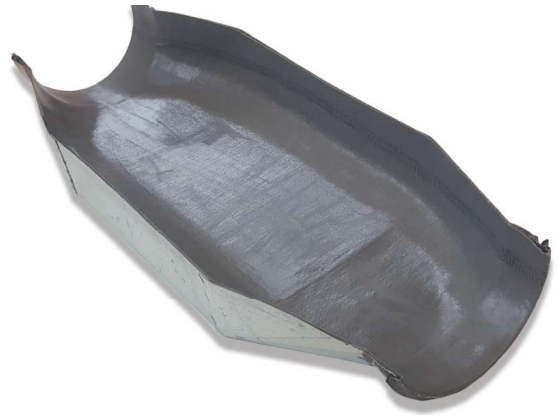
*Genomskärning av rör tätat med Linerventmetoden*

Linervents material bildar i färdig form ett brandsäkert flexibelt kompositrör på insidan av ventilationskanalen.

I det första steget av tätningsprocessen fylls en strumpa vävd i brandsäkert kevlar material, med polymer. Polymeren fördelas jämt i strumpan med hjälp av valsning, vilket ger den en installerad tjocklek på ca 3 mm.

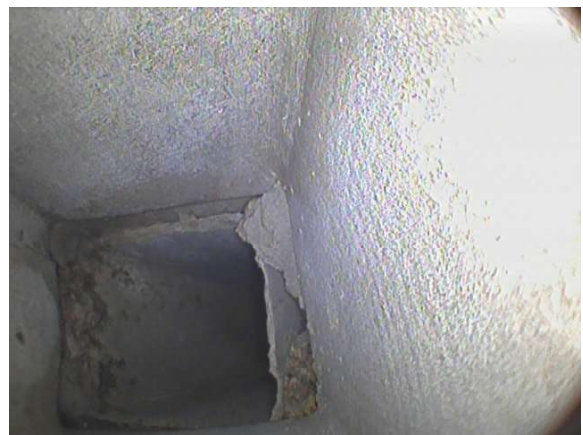
*Eternitkanal före tätning*

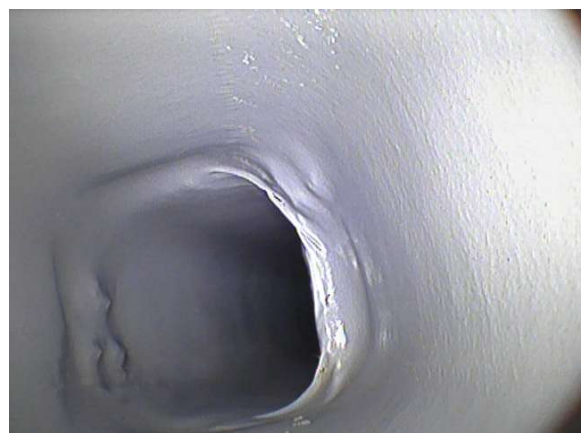
*Eternitkanal efter tätning med Linervent*

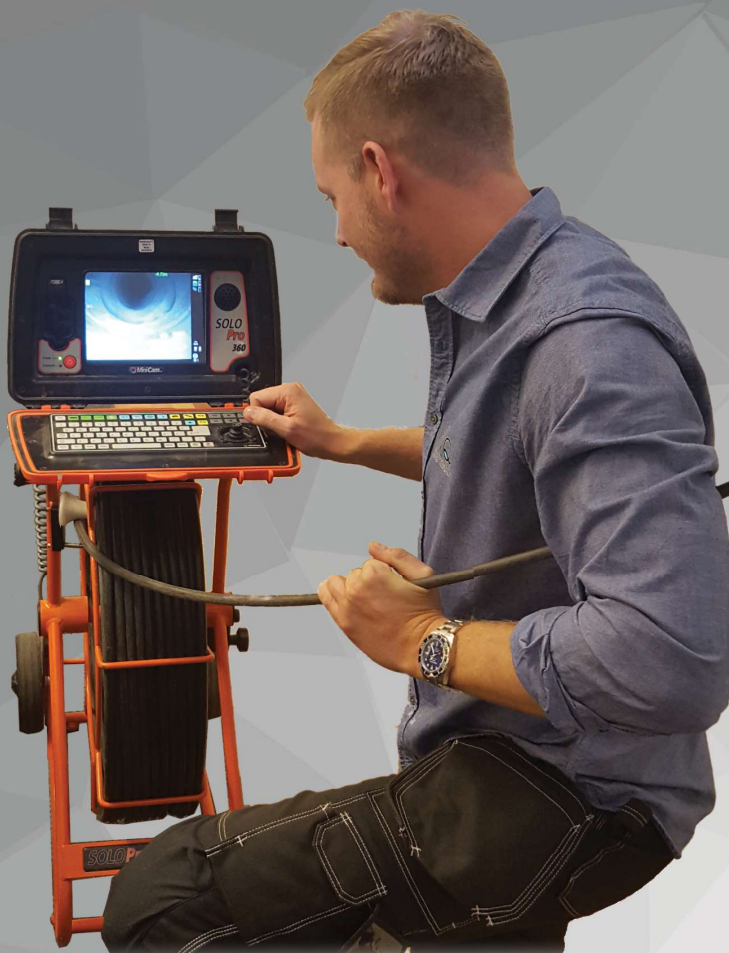
*Steg 1: Granskning med inspektionskamera*

Ventilationskanalerna inspekteras med hjälp av en inspektionskamera. På så vis kan man bedöma kanalens tillstånd och kartlägga kanalens förgreningar.

Vid kraftig nedsmutsning görs först en rengöring av kanalen, antingen med borstning eller en renspolning. Valet av metod beror på materialet i kanalen och kanalens övriga utformning.

I det här skedet kan man också provtrycka samt utföra en flödesmätning.

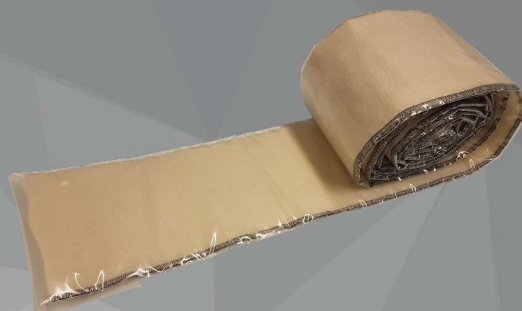
*Strumpmaterialet av brandsäker kevlär*

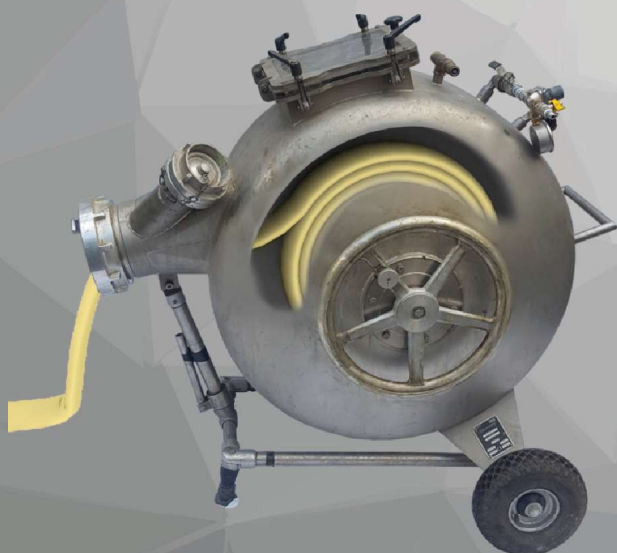
*Steg 3: Strumpan laddas i trumman*

Strumpan rullas upp i en trumma för att kunna blåsas ut i kanalen som ska tätas. Strumpmetoden med trumma har använts vid renovering av avloppssystem i mer än 30 år.
